# PLAN GENERAL DE ORDENACIÓN DE JAULÍN

## CATÁLOGO DE ELEMENTOS ARQUITECTÓNICOS

**Mariano Romeo Sus**  
Arquitecto

**JULIO - 2022**

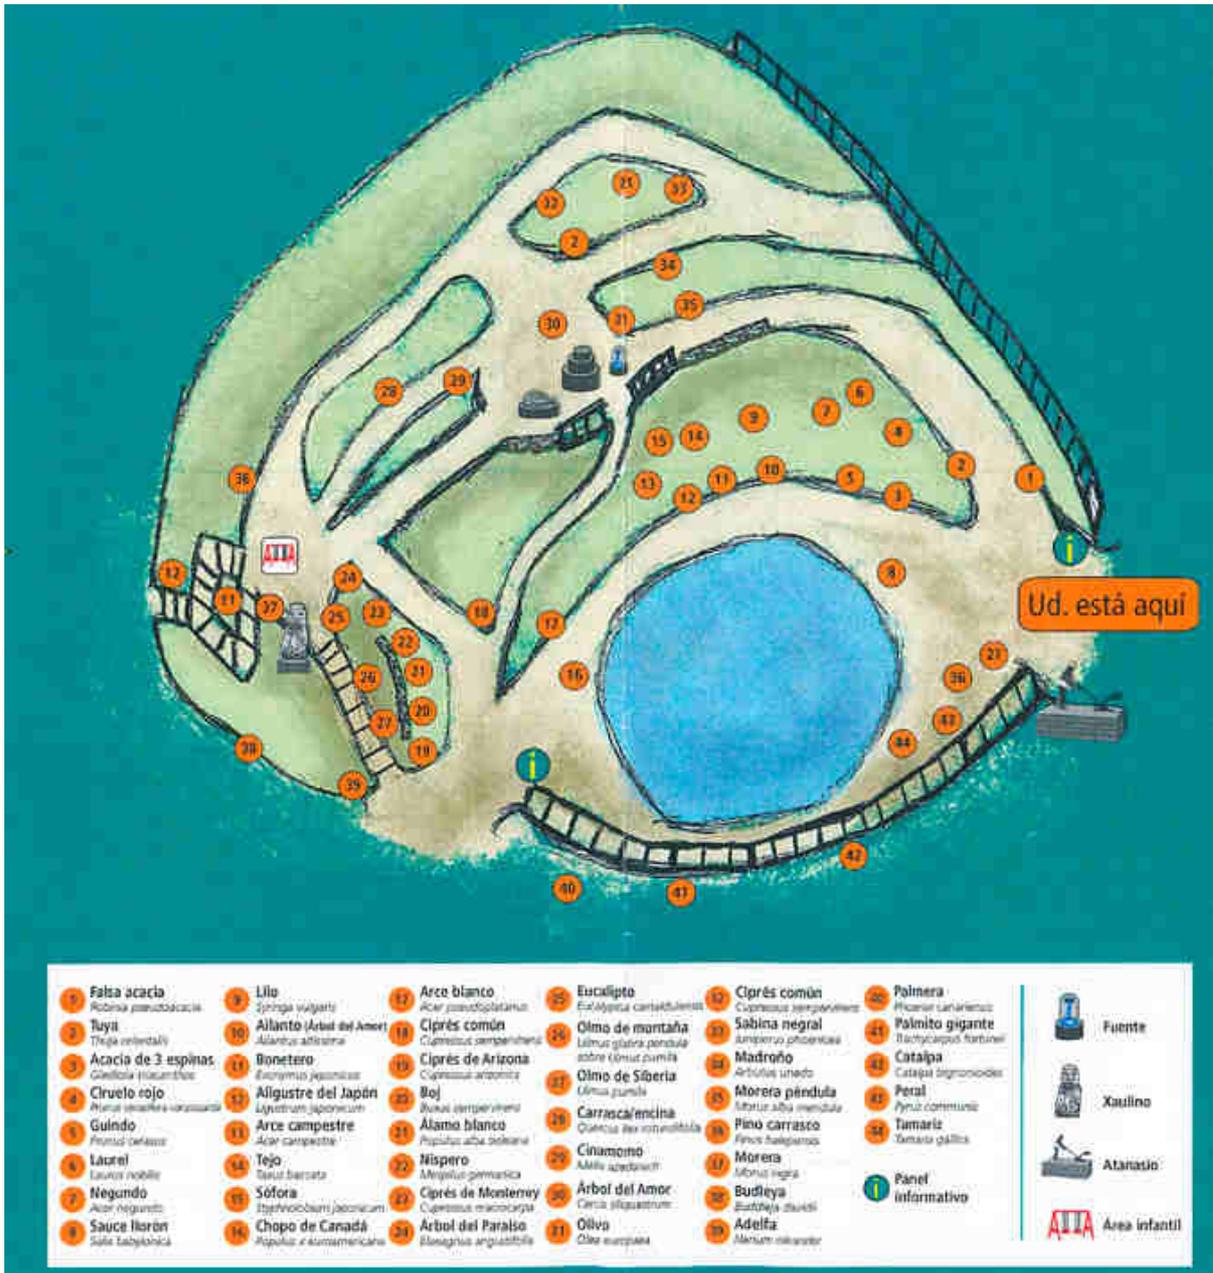
En el parque de Jaulín tiene 44 especies diferentes catalogadas que se pueden visitar a través del plano adjunto.

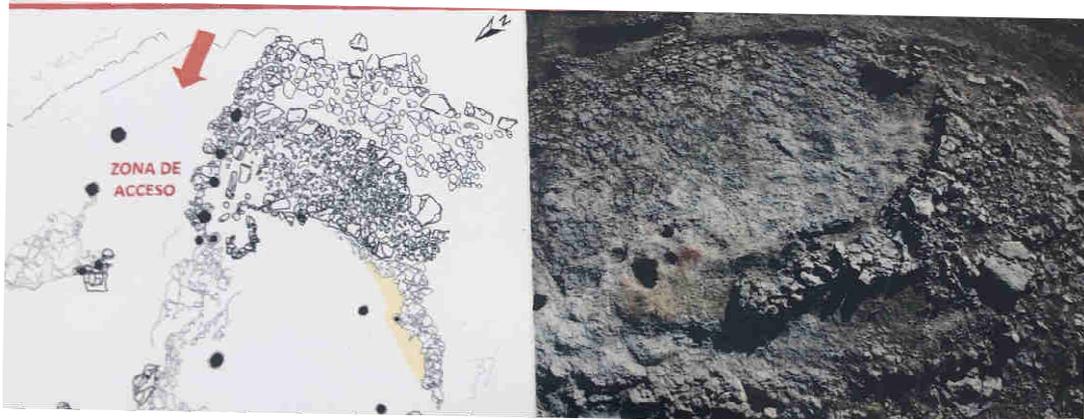
La muralla solo conserva un tramo de unos 5 m, aunque rodearía toda la cumbre. Es de doble paramento, tiene 1 m. de espesor y se ensancha hasta los 2 m. junto a la entrada del poblado. Esta se encuentra delimitada por dos líneas de postes formando un corredor de acceso. A exterior se dispuso una plataforma de piedra a modo de berma, que sirvió como zona de paso y refuerzo de la base.

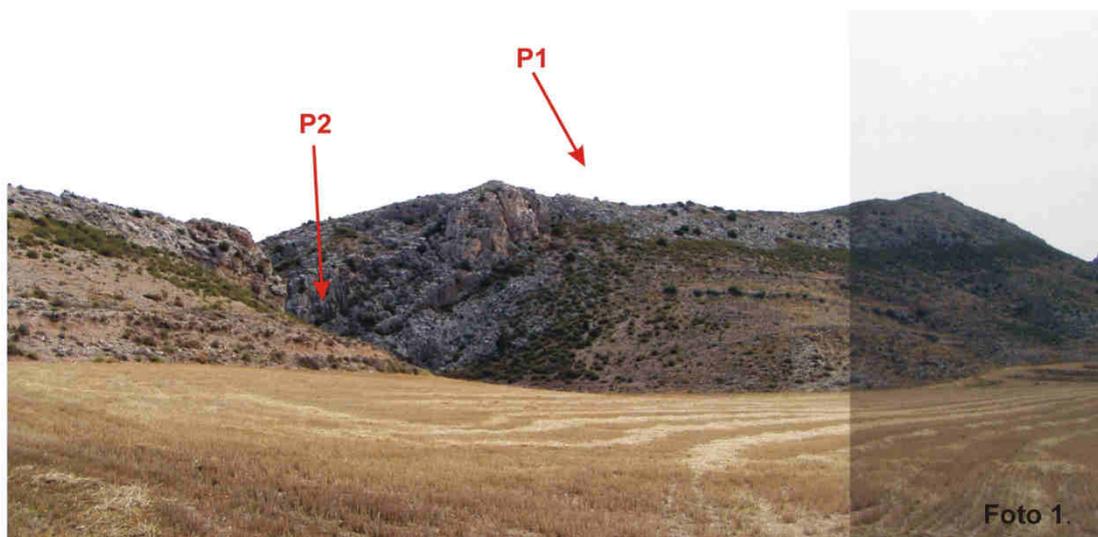
**Foto 1.** Vista general desde las últimas casas de la localidad de Jaulín del paleorrelieve Jurásico donde se están realizando los perfiles estratigráficos. El perfil 2 (P2) se localiza en el barranco que se observa en la foto, mientras que el perfil 1 (P1) queda por detrás de este relieve en la zona señalada.
